РОССИЙСКОЕ АКЦИОНЕРНОЕ ОБЩЕСТВО ЭНЕРГЕТИКИ И ЭЛЕКТРИФИКАЦИИ «ЕЭС РОССИИ»

**РЕКОМЕНДАЦИИ
ПО РЕМОНТУ И БЕЗОПАСНОЙ ЭКСПЛУАТАЦИИ
МЕТАЛЛИЧЕСКИХ И ЖЕЛЕЗОБЕТОННЫХ РЕЗЕРВУАРОВ
ДЛЯ ХРАНЕНИЯ МАЗУТА**

РД 34.23.601-96

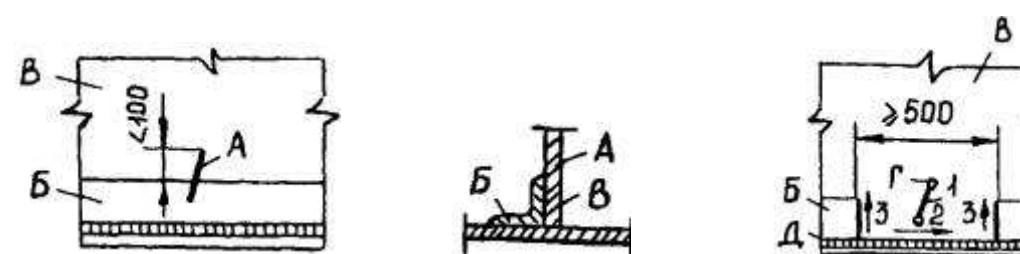
Рис. 15.

При обнаружении трещины по сварному шву или основному металлу упорного уголка с выходом на основной металл первого пояса стенки на длину не более 100 мм применяют метод исправления, приведенный на [рис. 15](#).

1. Вырезают уторный уголок *B* длиной не менее 500 мм симметрично в обе стороны от трещины.

2. Выявляют границы трещины и концы ее *Г* засверливают сверлом диаметром 6-8 мм.

3. Разделяют кромки трещины с зазором между ними 2 ± 1 мм.

4. Сварку дефектного места ведут с двух сторон.

5. Сваривают стенку *B* резервуара в месте выреза уторного уголка *B* с окрайкой днища *Д* тавровым швом.

6. Приваривают торцы уторного уголка *B* к стенке *B* резервуара и окрайке днища *Д*. Направление и последовательность сварки указаны стрелками и цифрами.

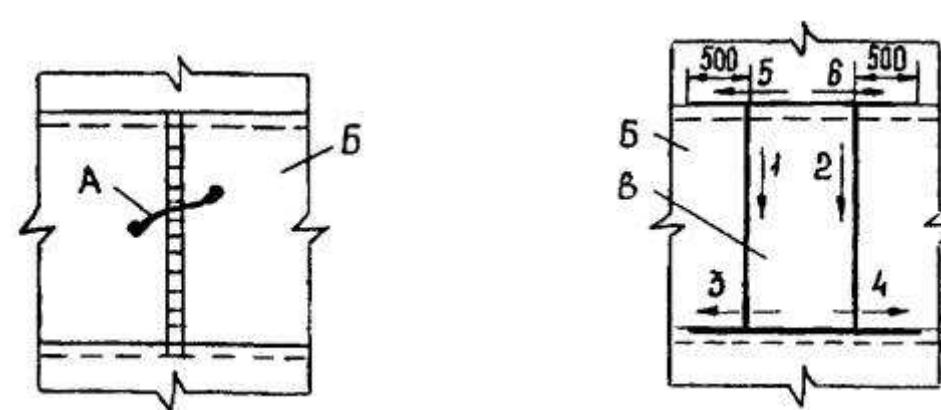
Рис. 16.

Поперечная трещина *A* по стыковому сварному шву вертикального стыка стенки *B* резервуара, распространившаяся на основной металл.

1. Расчищают дефектное место, выявляют границы трещины, засверливают ее сверлом диаметром 8 мм и вырезают дефектный участок листа стенки *B* резервуара на всю высоту пояса шириной по 250 мм от конца трещины, но не менее 1000 мм.

2. Распускают сварные горизонтальные швы между поясами стенки *B* резервуара в обе стороны от вырезанного дефектного участка по 500 мм.

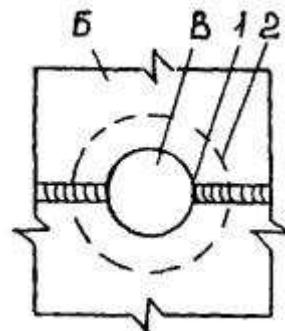
Многократная наварка *А* на участок сварного соединения и лист стенки *Б* резервуара в дефектном месте.

1. Вырезают дефектное место по кругу диаметром, большим длины дефекта на 100 мм (но не менее 300 мм).
2. С внутренней стороны резервуара вплотную к стенке *Б* подгоняют внахлестку накладку *В* диаметром, большим диаметра отверстия на 150 мм, и толщиной, равной толщине листов стенки.
3. Сварка накладки *В* со стенкой *Б* осуществляется сплошными герметическими швами сначала с наружной стороны *1*, а затем с внутренней - *2* резервуара обратноступенчатым методом с длиной ступени не более 200-250 мм.

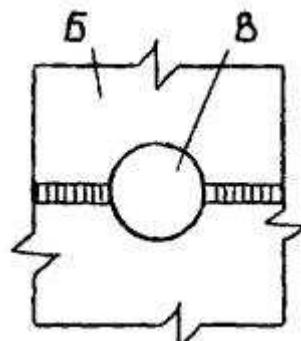
Коррозия *А* сварного шва, околошовной зоны, а также основного металла стенки *Б* на длине не более 500 мм.

1. Вырезают дефектное место.
2. Изготавливают вставку *B* диаметром, равным диаметру вырезанного дефектного места, из металла толщиной, равной толщине листов стенки.
3. Осуществляют V-образную разделку кромок листа стенки и вставки.
4. Вставку *B* подгоняют встык к листам стенки, прихватывают и сваривают с двух сторон в два-три слоя обратноступенчатым методом с длиной ступени не более 200-250мм.

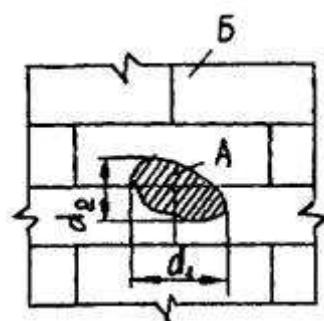
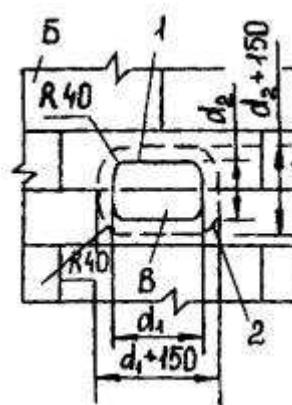
Рис. 18.

Коррозия *A* сварного шва, околошовной зоны, а также основного металла стенки *B* на длине более 500 мм.

1. Устанавливают границы дефектного участка и выполняют разметку удаляемой зоны стенки.
2. Вырезают отверстие *B* прямоугольной формы с закругленными краями.
3. С внутренней стороны резервуара вплотную к стенке *B* подгоняют внахлестку накладку *B* с размерами, на 150 мм большими шириной и длины отверстия, и толщиной, равной толщине стенки.
4. Сварка накладки *B* со стенкой *B* осуществляется сплошными герметичными швами сначала с наружной стороны *1*, а затем с внутренней - *2* резервуара обратноступенчатым методом с длиной ступени не более 200-250 мм.

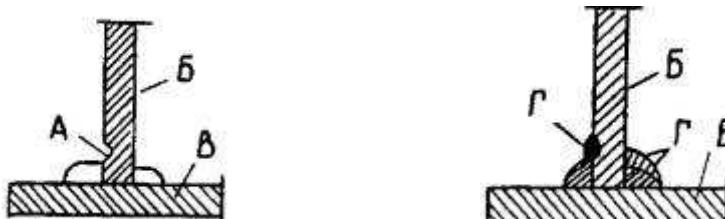
Рис. 19.

Большую опасность представляют собой подрезы основного металла стенки резервуара в узле сопряжения с днищем. Способ исправления данного дефекта приведен на [рис. 19](#).

1. Участок подреза тщательно очищают металлической щеткой.
2. Подрезы подваривают тонкими валиками *Г* электродами диаметром 3 мм в два-три прохода.
3. После сварки каждого слоя поверхность шва тщательно зачищают от шлака.

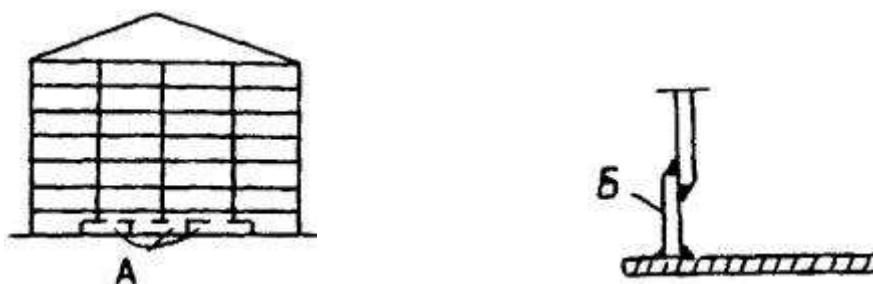
Рис. 20.

Коррозия внутренней поверхности первого пояса стенки резервуара на значительной длине в зоне примыкания к днищу.

Характер коррозии - группы раковин глубиной до 1,5-2 мм, переходящих в сплошные полосы, а также точечные углубления осповидного типа.

1. Дефектные места стенки резервуара заменяют последовательно отдельными участками.
2. Размечают границы участков *A* высотой более дефектной зоны на 100 мм и длиной до 3000 мм.
3. Вырезают дефектные места вначале у днища, затем по границе участка на стенке.
4. Подгоняют с наружной стороны резервуара внахлест полосовую накладку *Б* толщиной, равной толщине листа первого пояса стенки.
5. Накладки сваривают между собой встык, а со стенкой - внахлестку.
6. Все сварные соединения испытывают на герметичность и проводят гидравлические испытания резервуара наливом воды до расчетного уровня.
