РОССИЙСКОЕ АКЦИОНЕРНОЕ ОБЩЕСТВО ЭНЕРГЕТИКИ И ЭЛЕКТРИФИКАЦИИ «ЕЭС РОССИИ»

**РЕКОМЕНДАЦИИ
ПО РЕМОНТУ И БЕЗОПАСНОЙ ЭКСПЛУАТАЦИИ
МЕТАЛЛИЧЕСКИХ И ЖЕЛЕЗОБЕТОННЫХ РЕЗЕРВУАРОВ
ДЛЯ ХРАНЕНИЯ МАЗУТА**

РД 34.23.601-96

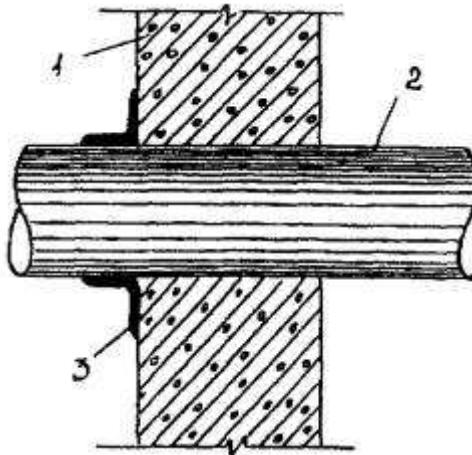
Рис. 1. Герметизация мест ввода трубопроводов эпоксидными составами:

Наиболее часто возникает потребность устранения протечек мазута в местах ввода трубопроводов. На [рис. 1](#) и [2](#) показан способ заделки неплотности места ввода трубопровода с внутренней стороны резервуара. Герметизация выполняется, как правило, с помощью эпоксидного состава, армированного стеклотканью или стеклосетками, а также с помощью уплотняющих прокладок из бензостойкой резины или сальниковой набивки, если уплотнение выполняется с наружной стороны резервуара ([рис. 3](#)). Неподвижные фланцы уплотнения удерживаются на трубе с помощью трения (стягивания полуколец болтами) или сваркой. Эффективность уплотнения зависит от качества подготовки поверхностей бетона и металла для нанесения эпоксидного состава.

1 - внутренняя полость резервуара; 2 - труба; 3 - эпоксидно-армированное уплотнение

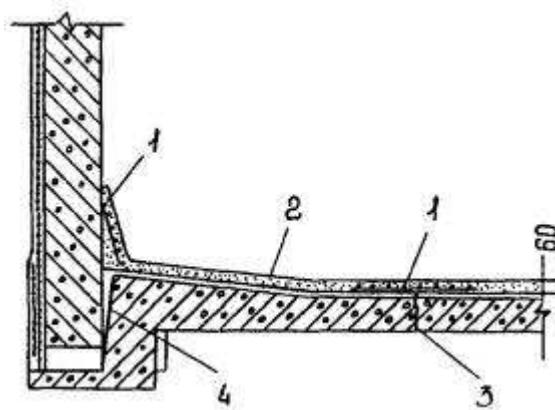
Рис. 4. Ремонт днища способом торкретирования:

Герметизация стен и днища изнутри резервуара торкретированием или эпоксидными составами осуществлялась при неудовлетворительных гидравлических испытаниях, когда поверхность бетона стены и днища еще не пропитана мазутом. На [рис. 4](#) показан способ ремонта днища, имеющего трещины и неплотности в стыке стена-днище, армированным торкретом.

1 - арматурная сетка; 2 - торкрет; 3 - трещина; 4 - неплотный стык

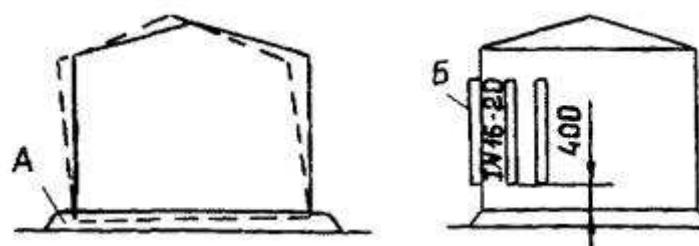
Рис. 9.

При значительной неравномерной осадке основания резервуар поднимается домкратами. Один из способов исправления крена приведен на [рис. 9](#).

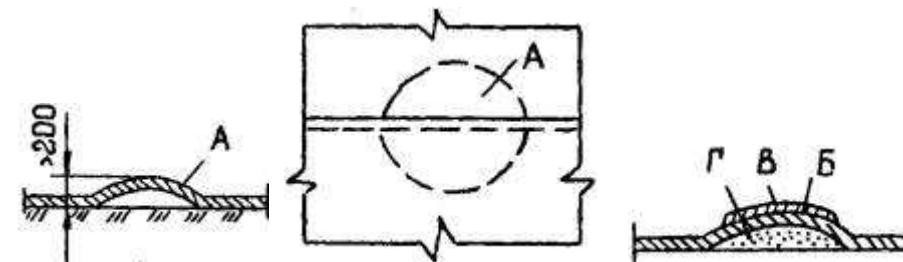
Рис. 12.

Способ ремонта днища и основания в местах хлопунов приведен на [рис. 12](#).

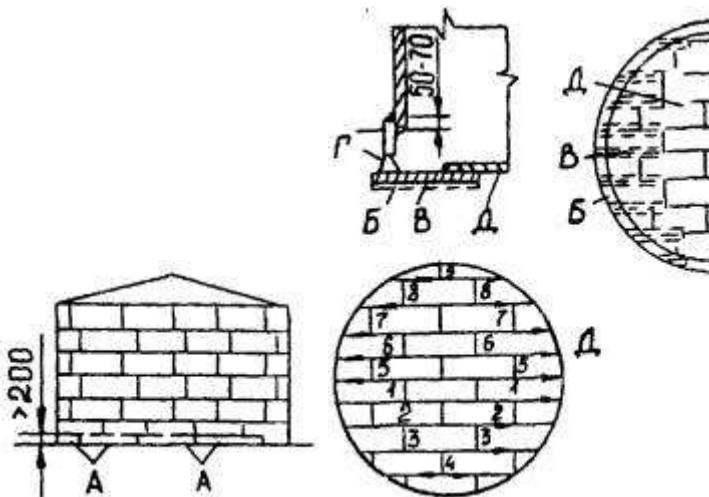
Рис. 14.

Способ ремонта днища, поврежденного коррозией на небольших участках, приведен на [рис. 13](#), а способ ремонта днища, когда требуется его замена полностью или на значительной площади, приведен на [рис. 14](#).

- перерывы швов и кратеров заварены;
- сварные соединения с трещинами, а также непроварами и другими недопустимыми дефектами удалены на длину дефектного места плюс по 15 мм с каждой стороны и заварены вновь;
- подрезы основного металла, превышающие допустимые, зачищены и заварены путем наплавки тонких валиков электродом диаметром 3 мм с

последующей зачисткой, обеспечивающей плавный переход от наплавленного металла к основному.

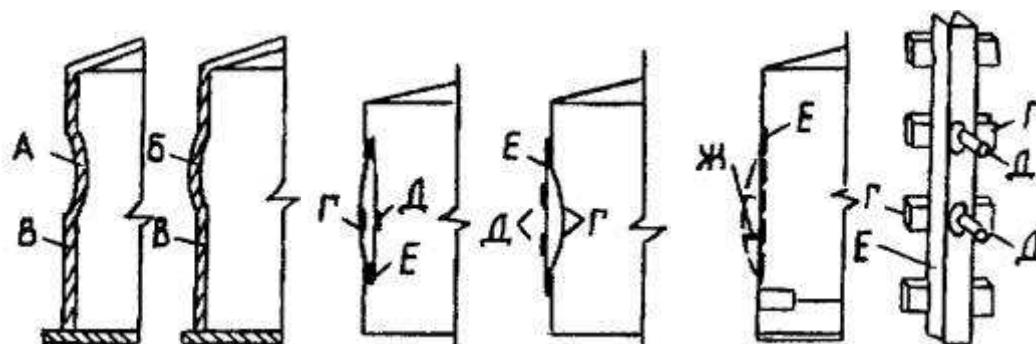
Рис. 22.

Одиночные вмятины или выпучины в верхних поясах стенки резервуара, превышающие допустимые размеры и имеющие плавный контур, исправляются методом, приведенным на [рис. 22](#).
